MGH garde la tête froide

MGH a reçu tout récemment une commande de la part d'une raffinerie néerlandaise, qui souhaite une révision + action de maintenance proactive sur les tours de refroidissement. Et cela, suite à la constatation d'un dommage au niveau du frein récupérateur et du palier situé en dessous. En raison de la durée de vie limitée de ces réducteur, le client a demandé à MGH s'il serait possible de proposer des améliorations.

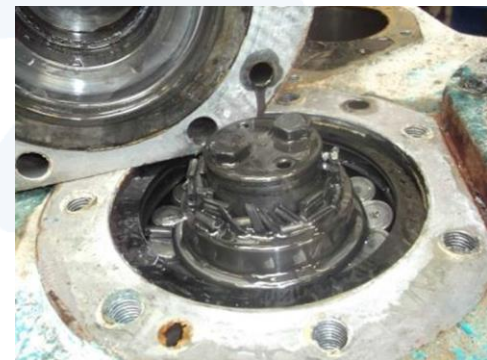
Boîte d'engrenage à la réception
