## MGH reviseert en moderniseert rijwerk portaalkraan bij Infrabel.

Infrabel, een overheidsbedrijf dat het Belgisch spoorwegnet ontwikkelt, onderhoudt en uitbaat, kwam naar MGH met de vraag voor een revisie en modernisatie van het volledige rijwerk van een portaalkraan.

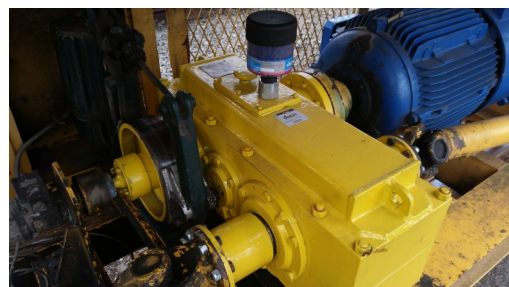
Centrale tandwielkast

Door het uitvoeren van visuele controles via de inspectiedeksels is er onmiddellijk vastgesteld dat er tandschade was aan de drie tandwielkasten. Ook de spieën waren uitgeslagen door de bi - directionele belasting van deze toepassing waardoor een grondige revisie zich opdroeg. Na overleg met de klant was er ook sprake van hoge watercontaminatie in de olie en hadden ze ook problemen met het reactiepunt van de opsteektandwielkasten.

1. Volledige demontage van de aandrijftrein.
2. Opkrikken kraan om loopwielen te demonteren van de boogies.
3. Uitpersen loopwiellassen in het atelier van MGH.
4. Revisie en herstelling van alle tandwielkasten.
5. Conceptverbetering door ombouw naar holle as met krimpverbinding.
6. Revisie en inkrimpen van nieuwe loopwiel-as voor bevestiging van krimpverbinding.
7. Inbouw van loopwielen en aandrijving.
8. Conceptverbetering van het reactiepunt.
9. Implementatie vochtwerende MGH Breather als oplossing voor het vochtgehalte in de olie.

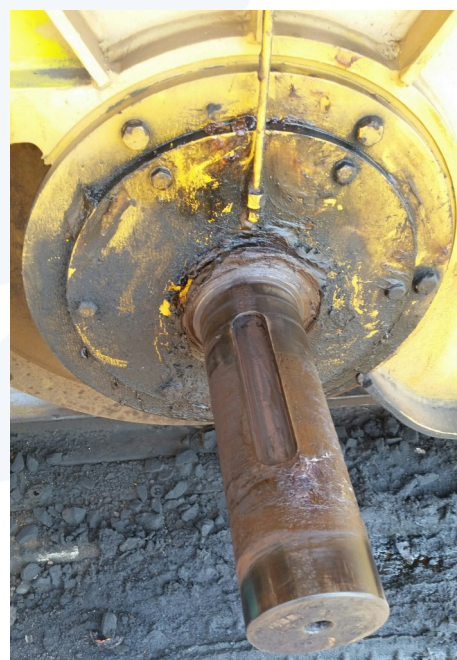
Beschadigde loopwiel-as

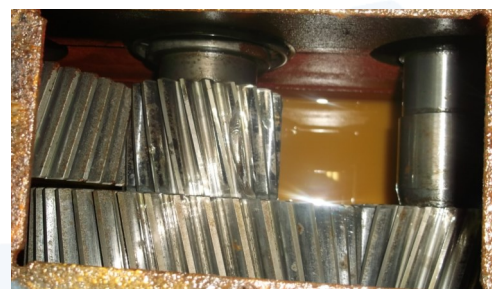
Tandschade binnenwerk centrale kast

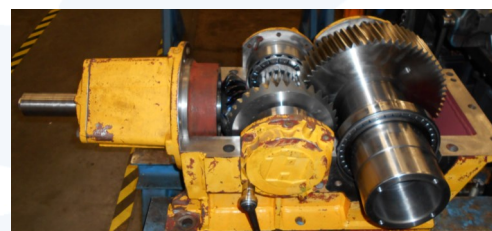
Tijdens revisie opsteekkast. Nieuwe holle as voor montage met krimpschijf

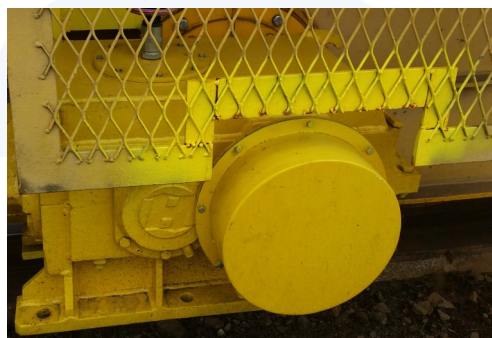
Opsteekkast na montage. Beschermkap over krimpverbinding
