Les réducteur des appareils de levage doivent prester 24h/24.

Une multinationale renommée, exploitant en Belgique des portiques de manutention, a fait appel à MGH pour une analyse de dommages et mise en oeuvre des solutions préconisées pour ses transmissions à engrenage.

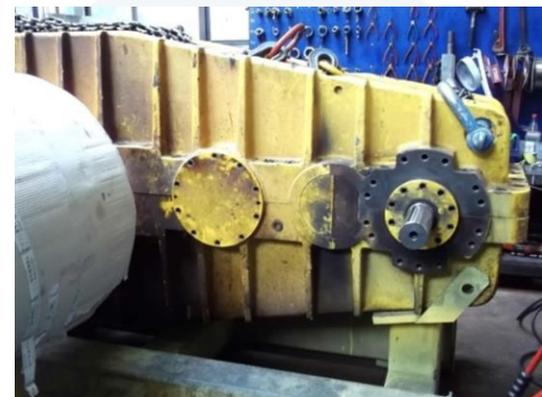
Inspection des roues dentées :

Une inspection approfondie a révélé des surfaces luisantes sur les dentures de divers axes, signe d'une lubrification insuffisante en phase de travail sous charge moyenne à élevée. A part un seul pignon, dont une dent était piquée, les autres roues étaient réutilisables après la révision. Sur l'arbre de sortie, la plus grande roue dentée de la transmission, nous avons constaté des traces de rouille en formation sur les parties non rayées. Il s'agissait toutefois de rouille superficielle facile à supprimer, autorisant la réutilisation du composant après révision.

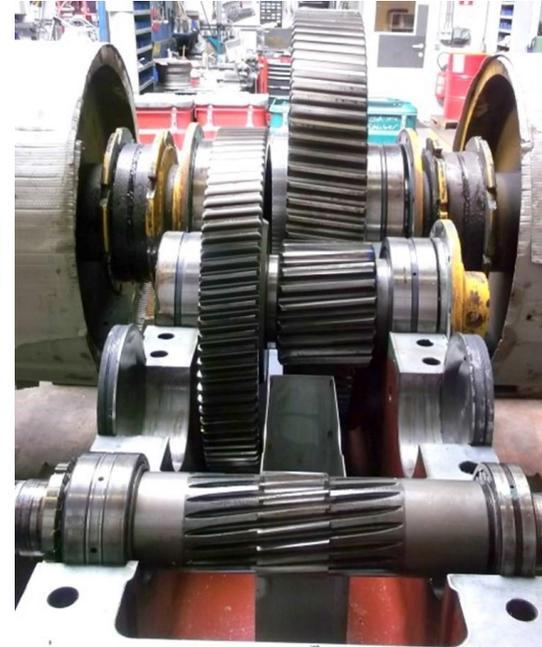
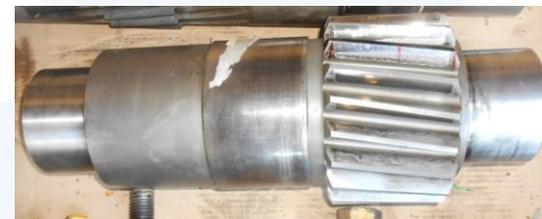
Calcul des roues dentées

Vu la durée d'utilisation relative, il était également intéressant de faire une analyse du dimensionnement de toutes les roues dentées de la transmission. La remarque en marge des calculs est que les valeurs ne doivent pas être considérées de manière absolue, mais de manière approchée, étant donné que les contraintes réelles et les nombres de tours sont variables dans la pratique. Pour la saisie des données, on s'est basé par conséquent sur le nombre de tours nominal et sur la puissance nominale. Les facteurs de surcharge calculés permettent de déduire où se situe la denture la plus faible dans le train de transmission. Tant pour le facteur de surcharge contre la rupture de dent (SF) que pour le facteur de surcharge contre la piquûre (SH), l'objectif à atteindre est au minimum 1 ou plus. Dans ces simulations de calcul, il est très intéressant de voir où peut se situer la denture la plus faible, dans l'ensemble de la boîte d'engrenage. Cette étude a révélé que la roue dentée la plus faible, déterminée par calcul, était effectivement avec son facteur de surcharge de seulement 1,01, le pignon présentant le défaut constaté. En élargissant de 20% ce pignon et son antagoniste dans la transmission, le facteur de surcharge passe à 1,20 ce qui apporte d'emblée une grande amélioration pour la transmission dans son ensemble.

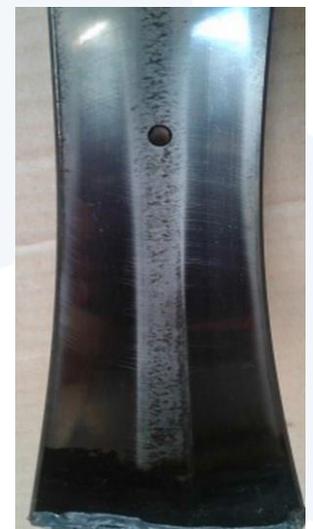
Divers paliers présentent des surfaces luisantes dans les zones de charge. Sur certains paliers on a constaté des micro indentations dans la zone de contrainte. Dans diverses cages de roulement, on a constaté de l'usure à hauteur du contact de roulement. Le tout indique que le métal est en contact parce que la lubrification n'est pas optimale.

Remise en état de la transmission : nouveaux paliers, nouveaux joints, rectification surfaces de contact pour les joints. Le type de lubrifiant a été adapté, ajout des reniflards pour la présence d'air sec dans la transmission. Fonctionnement en continu pour limiter le refroidissement de la transmission. De plus, la température en période estivale pouvant augmenter dans la salle des machines, la viscosité de l'huile devient insuffisante pour une lubrification optimale des paliers et roues dentées.
