## Tandwielkasten van hijswerken, het hart van containerloskranen in Antwerpen, moeten 24/24 feilloos presteren.

*Een vooraanstaande multinational met in België zeer belangrijke containerlosinstallaties deed beroep op MGH voor een schade analyse met daarbij de uitvoering van aangebrachte oplossingen voor zijn aandrijvingen.*

### Gegevens van de aandrijving :

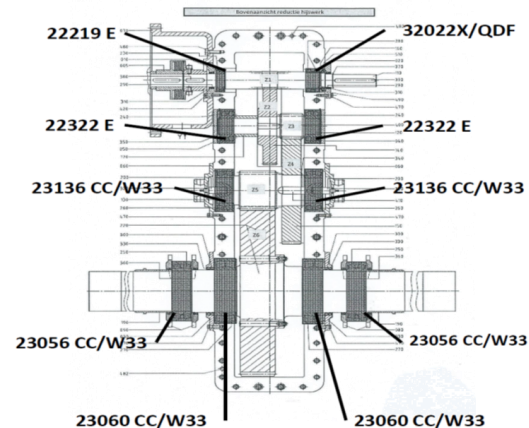
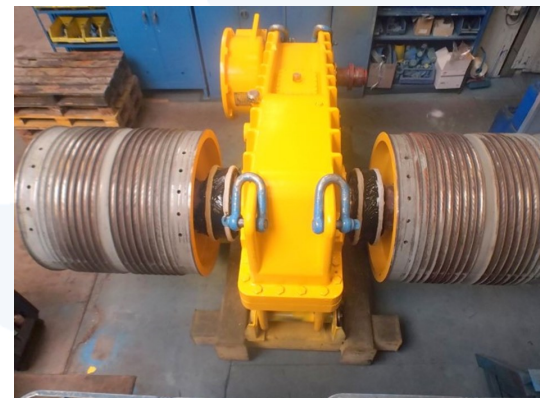
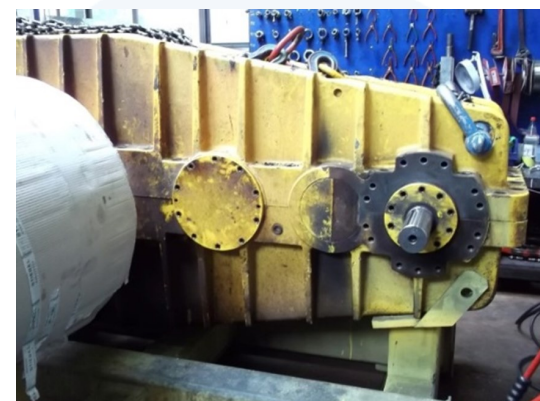
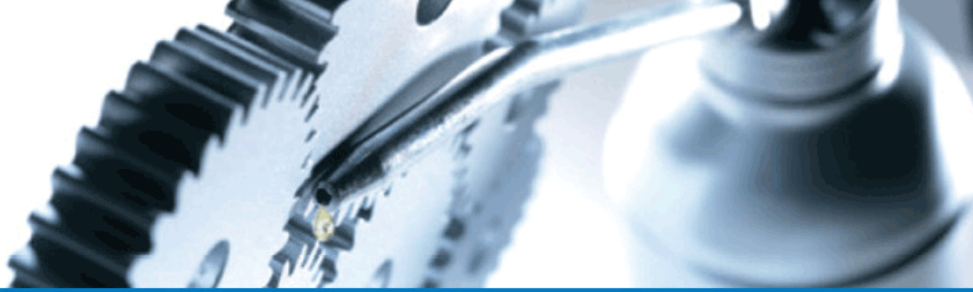
Na een grondige inspectie werd vastgesteld dat de vertandingen van diverse assen sterk blinkende oppervlakken vertoonden op hun loopgedeelte wat doorgaans wijst op een minder goede smering bij een matige tot zware belasting. Op één uitzondering van een rondsel tandwiel met pitting op een tand na, was er nog geen inslijting op pitting waar te nemen, waardoor deze hergebruikt konden worden bij de revisie. Op de uitgangsas, het grootste tandwiel van de aandrijving, konden we roestvorming vaststellen op de niet belopen delen van het tandwiel. Deze roestvorming was echter oppervlakkig en kon worden weggewerkt, zodat het opnieuw bruikbaar was voor de revisie.

Doordat slechts één tand van het rondsel beschadigd was kon dit liggen aan een eventuele geometrische kwaliteitsfout. Na controle werd er echter vastgesteld dat zowel de geometrie als de hardheid voldeden aan de normen.

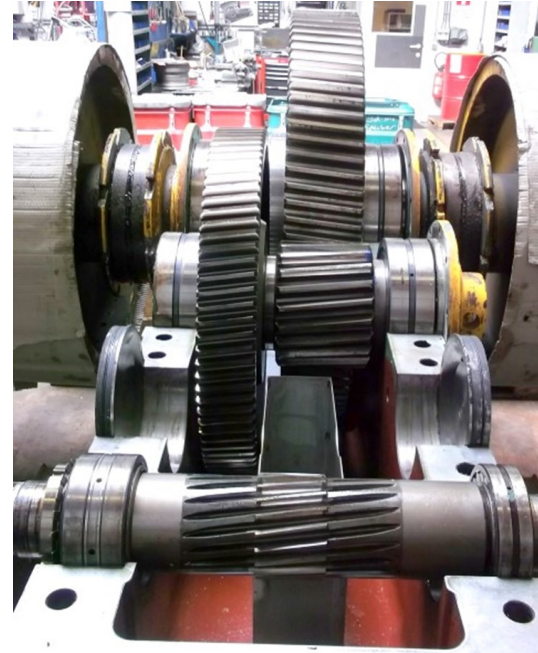
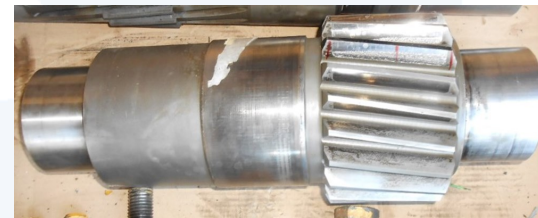
Gezien de relatieve standtijd was het ook interessant om een analyse te maken van de dimensionering van alle tandwielen in de aandrijving. Kant-tekening bij de berekeningen is dat de waarden niet absoluut maar benaderend moeten bekeken worden aangezien de werkelijke belastingen en toerentallen variërend zijn in praktijk. Voor de inputgegevens werd het nominaal toerental en vermogen gebruikt als uitgangspunt. Aan de hand van de berekende service factoren kan men achterhalen waar theoretisch de zwakste vertanding in de hele aandrijftrein zich bevindt. Bij zowel de service factor tegen tandbreuk (SF) als de service factor tegen pitting (SH) is het streefdoel dat deze minimum 1 of hoger zijn. Bij deze berekeningssimulaties is het zeer interessant om te zien waar mogelijk de zwakste vertandingen zitten in het geheel van de tandwielkast. Bij deze studie kwam aan het licht dat het zwakst berekende tandwiel het uitgevallen rondsel was, met een service factor van slecht 1,01. Indien dit tandrondsel en zijn tegen tandwiel met 20% verbreed worden in de aandrijving, verhoogt de service factor hierdoor 1,20 wat onmiddellijk een grote verbetering is voor de gehele aandrijving.
