## MGH révisé et modernise un mécanisme de pont roulant chez Infrabel.

Infrabel, une entreprise publique chargée du développement, de la maintenance et de la gestion du réseau ferroviaire belge, s'est adressée à MGH pour une révision et modernisation du mécanisme de roulement complet d'un portique de manutention.

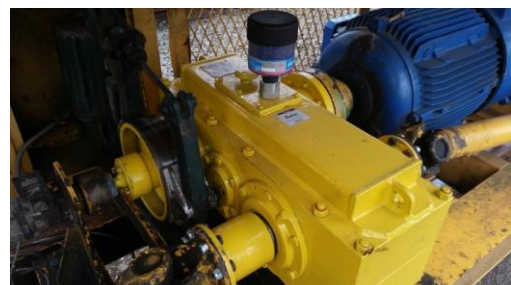
Boîte d'engrenage centrale

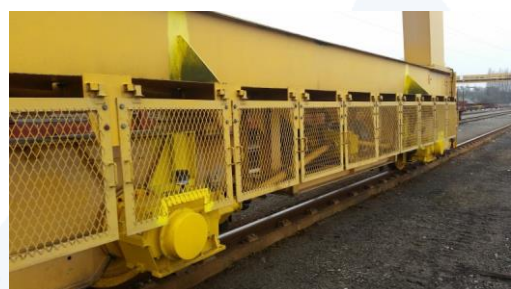
Réducteur à joint de cardan

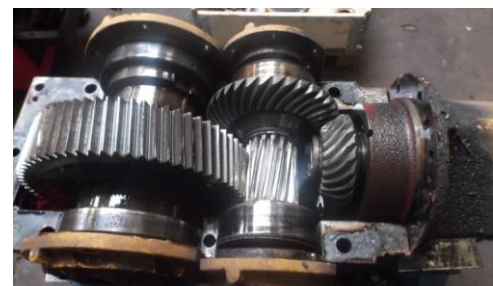
Mécanisme dans la boîte réducteur

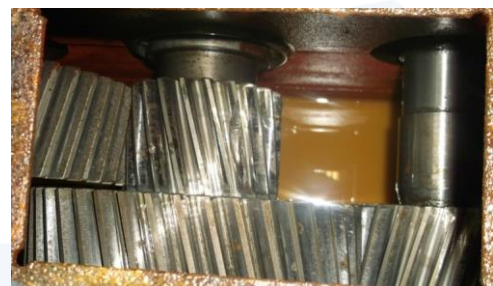
Les contrôles visuels par les couvercles d'inspection ont permis de constater la présence de pignons endommagés dans les 3 réducteur. Les clavettes également avaient été chassées sous la contrainte bidirectionnelle typique dans cette application, une révision approfondie s'imposait. Après concertation, le client a également évoqué une forte contamination de l'huile par de l'eau, et des problèmes avec le point de réaction des boîtes-réducteur

Dent endommagée dans la boîte centrale

1. Démontage complet du train de transmission
2. Levage par grue pour démonter les galets porteurs des boggies.
3. Perçage des axes de galets dans l'atelier MGH.
4. Révision et réparation de toutes les réducteur.
5. Amélioration du concept : transformation sous forme d'un axe creux avec raccord de sertissage.
6. Révision et sertissage du nouvel axe de galets porteurs pour la fixation du raccord de sertissage.
7. Montage des galets porteurs et de la transmission.
8. Amélioration du concept du point de réaction.
9. Implémentation du reniflard MGH Breather, comme solution à la contamination de l'huile par la présence d'eau.

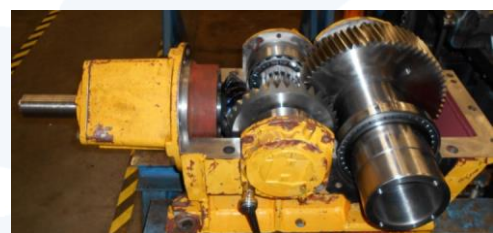
Boîte du réducteur pendant la révision. Nouvel arbre creux, pour montage avec disque à sertir

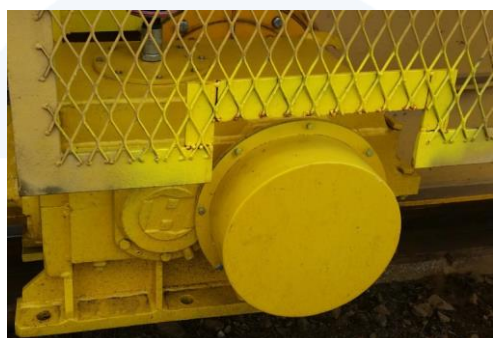
Boîte du réducteur après le montage. Couvercle de protection sur le sertissage
