MGH garde la tête froide

MGH a reçu tout récemment une commande de la part d'une raffinerie néerlandaise, qui souhaite une révision + action de maintenance proactive sur les tours de refroidissement. Et cela, suite à la constatation d'un dommage au niveau du frein récupérateur et du palier situé en dessous. En raison de la durée de vie limitée de ces réducteur, le client a demandé à MGH s'il serait possible de proposer des améliorations.

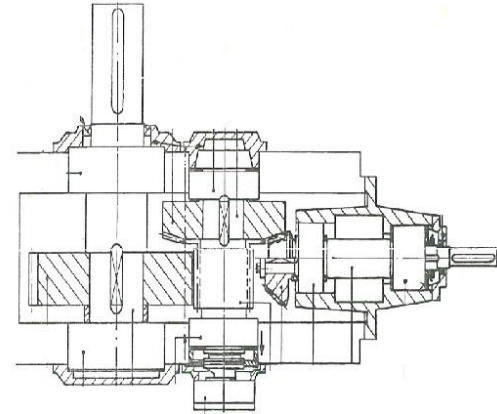
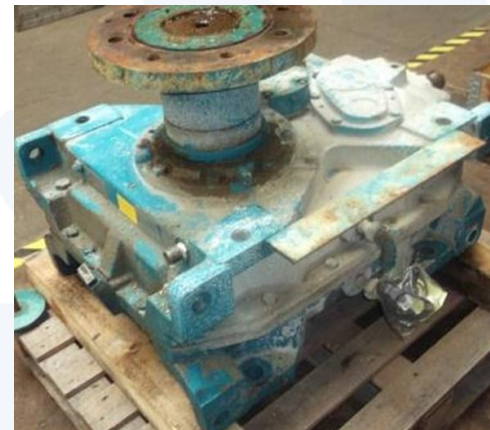
Caractéristiques typiques d'un système de transmission dans une tour de refroidissement :

- Forces radiales & axiales élevées sur l'arbre lent—> déséquilibre.
- Environnement humide—> Dégradation du revêtement anticorrosion et des propriétés du lubrifiant.
- Lubrification par pompe à huile. En raison du montage à la verticale, une lubrification suffisante doit être prévue pour les paliers hauts (situés au-dessus du bain d'huile).
- Risque d'inversion du sens de rotation du ventilateur :
 - Défavorable au démarrage.
 - Détérioration du rendement de la tour de refroidissement adjacente.

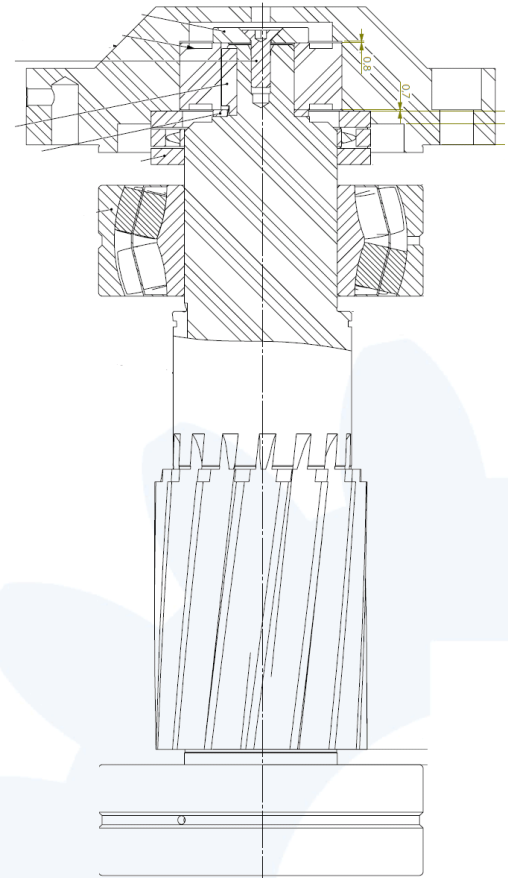
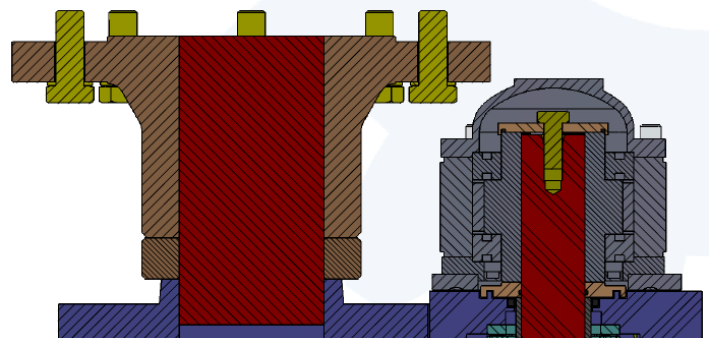
Le dommage trouve son origine au niveau du frein récupérateur. Des fragments de matériaux sont tombés dans le palier sous-jacent et ensuite dans le bain d'huile. Avec finalement contamination des autres composants internes.

Causes possibles de la défaillance du frein récupérateur :
surcharge, durée de vie, inversion du sens de rotation au démarrage, usure des paliers,...

- Démontage complet et contrôle d'entrée dans notre atelier.
- Nettoyage et contrôle visuel des composants.
 - Contrôle des perçages et des roues dentées.
 - Contrôle de la course radiale des arbres.
- Remplacement de tous les paliers (marques de qualité : SKF, FAG, ...).
- Remplacement de tous les joints d'étanchéité (standard NBR).
- Remplacement des roues coniques.
- Montage d'un frein récupérateur externe – (précédemment : interne).
 - Avantages :
 - Couple de freinage plus élevé
 - Bain d'huile identique

En cas de défaillance du frein, aucune incidence sur la boîte d'engrenage.
- Remplacement de la pompe à huile.
- Vérification du jeu du palier.
- Retraitement de l'huile usée.
- Remontage de l'ensemble.
- Essai de fonctionnement à température stabilisée.
- Peinture époxy RAL5015 1x primaire, 2x époxy.
