## MGH reviseert en moderniseert rijwerk portaalkraan bij Infrabel.

Infrabel, een overheidsbedrijf dat het Belgisch spoorwegnet ontwikkelt, onderhoudt en uitbaat, kwam naar MGH met de vraag voor een revisie en modernisatie van het volledige rijwerk van een portaalkraan.

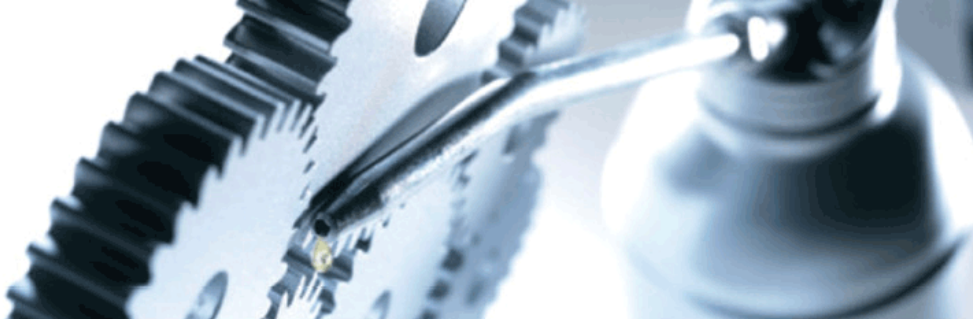
Door het uitvoeren van visuele controles via de inspectiedeksels is er onmiddellijk vastgesteld dat er tandschade was aan de drie tandwielkasten. Ook de spieën waren uitgeslagen door de bi - directionele belasting van deze toepassing waardoor een grondige revisie zich opdroeg. Na overleg met de klant was er ook sprake van hoge watercontaminatie in de olie en hadden ze ook problemen met het reactiepunt van de opsteektandwielkasten.

MGH heeft de klant een budgettair voorstel gedaan voor enerzijds het vervangen van de volledige aandrijftrein alsook de revisie en verbetering van de gehele toepassing. Er werd door de klant voor het laatste gekozen.

1. Volledige demontage van de aandrijftrein.
2. Opkrikken kraan om loopwielen te demonteren van de boogies.
3. Uitpersen loopwiellassen in het atelier van MGH.
4. Revisie en herstelling van alle tandwielkasten.
5. Conceptverbetering door ombouw naar holle as met krimpverbinding.
6. Revisie en inkrimpen van nieuwe loopwiel-as voor bevestiging van krimpverbinding.
7. Inbouw van loopwielen en aandrijving.
8. Conceptverbetering van het reactiepunt.
9. Implementatie vochtwerende MGH Breather als oplossing voor het vochtgehalte in de olie.
