Les réducteur des appareils de levage doivent prester 24h/24.

Une multinationale renommée, exploitant en Belgique des portiques de manutention, a fait appel à MGH pour une analyse de dommages et mise en oeuvre des solutions préconisées pour ses transmissions à engrenage.

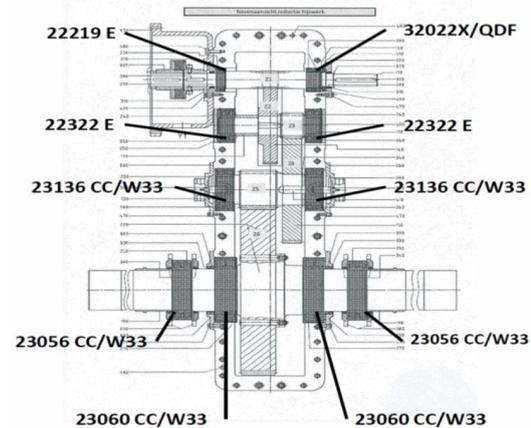
A première vue, le chargement de containers sur un navire ne semble pas si difficile, toutefois il s'agit d'un travail sous haute pression à cause des délais. Un navire à l'amarrage doit être déchargé ou chargé le plus vite possible, pour cela les réducteur doivent tenir bon ! En l'occurrence, le client avait décelé, via des mesures de vibrations périodiques, une usure prématurée dans quelques réducteur, surtout les pignons dans les fréquences de préhension. Leur durée de vie, confirmée par le fournisseur, était 10 ans. Mais les dommages ont été constatés déjà après 4 ans.

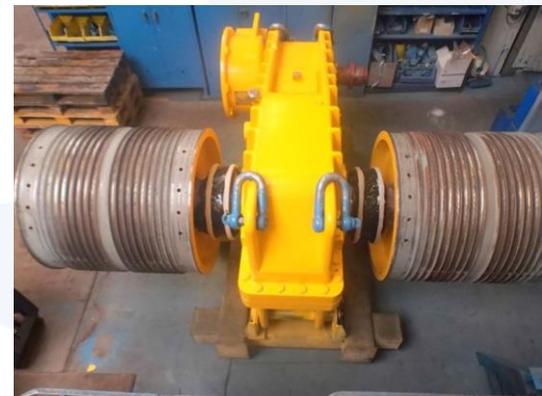
Inspection des roues dentées :

Une inspection approfondie a révélé des surfaces luisantes sur les dentures de divers axes, signe d'une lubrification insuffisante en phase de travail sous charge moyenne à élevée. A part un seul pignon, dont une dent était piquée, les autres roues étaient réutilisables après la révision. Sur l'arbre de sortie, la plus grande roue dentée de la transmission, nous avons constaté des traces de rouille en formation sur les parties non rayées. Il s'agissait toutefois de rouille superficielle facile à supprimer, autorisant la réutilisation du composant après révision.

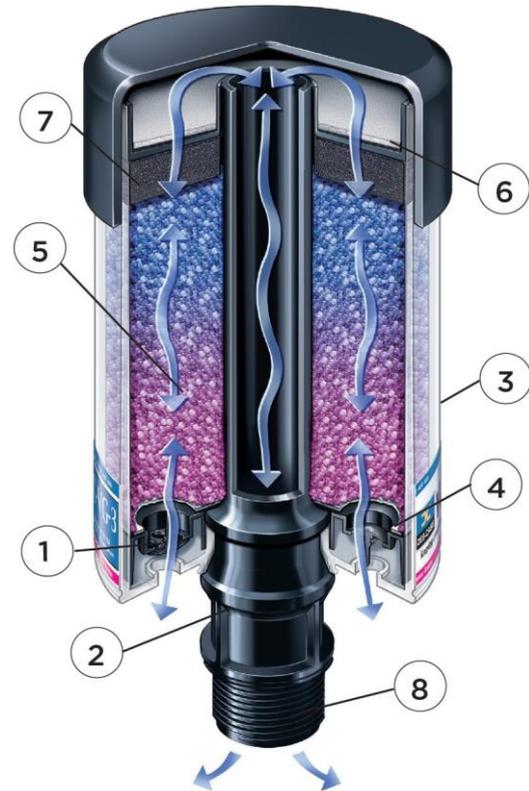
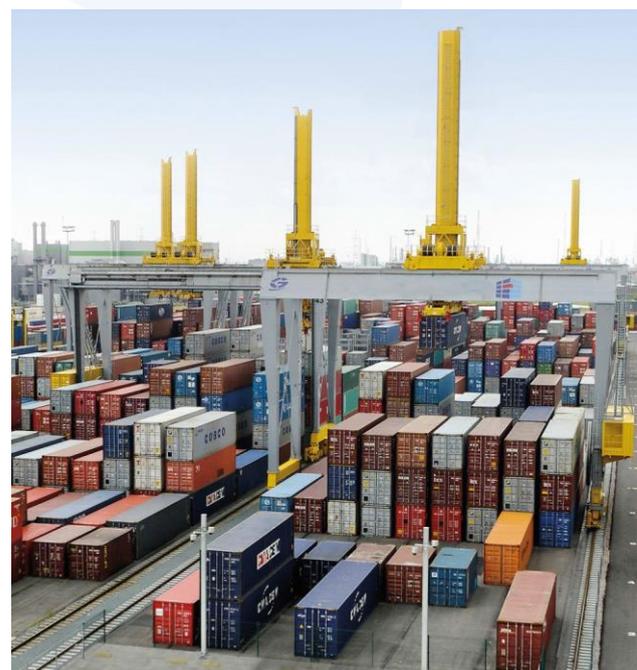
La capacité de lubrification est également réduite par l'humidité dans la transmission. La formation de rouille dans la boîte d'engrenage révèle d'ailleurs la présence d'une humidité élevée. Pour résoudre le problème de la viscosité insuffisante, on a opté pour une huile ISO VG 220 EP. Pour un lubrifiant de type ISO VG 320 EP, il serait préférable de prévoir un système de réchauffage d'huile en période hivernale. Pour le problème d'humidité dans la transmission, on a placé des reniflards MGH comme désaérateurs. Chaque fois que la transmission refroidit, les reniflards assèchent l'air dans le carter, minimalisant l'humidité par condensation. C'est clairement visible par le fait que le bleu des granulés de silicate vire au rouge à mesure de leur saturation en eau.

Remise en état de la transmission : nouveaux paliers, nouveaux joints, rectification surfaces de contact pour les joints. Le type de lubrifiant a été adapté, ajout des reniflards pour la présence d'air sec dans la transmission. Fonctionnement en continu pour limiter le refroidissement de la transmission. De plus, la température en période estivale pouvant augmenter dans la salle des machines, la viscosité de l'huile devient insuffisante pour une lubrification optimale des paliers et roues dentées.
